# Индивидуальный жилой дом по адресу: МО, Одинцовский район, с. Успенское

## Аудит проекта вентиляции и кондиционирования

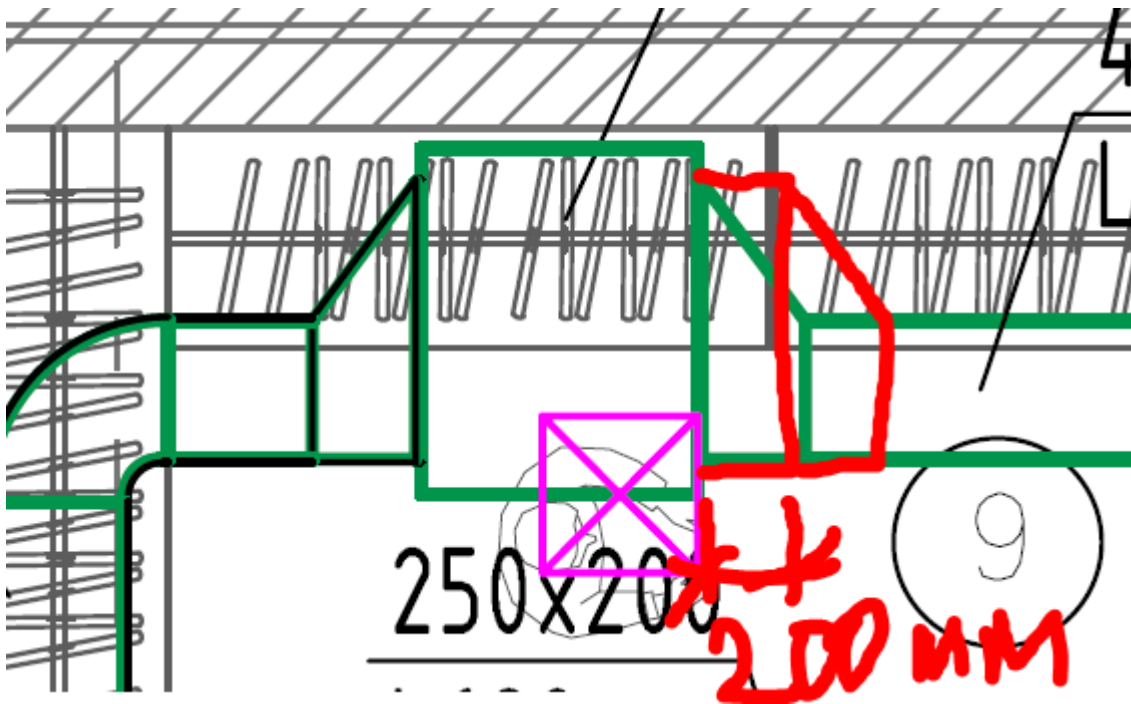
### 7. На канальных кондиционерах со стороны вытяжной части, где находится фильтр не запроектированы камеры для обслуживания фильтров минимум 200 мм. В них монтажники делают специальные лючки для обслуживания фильтров

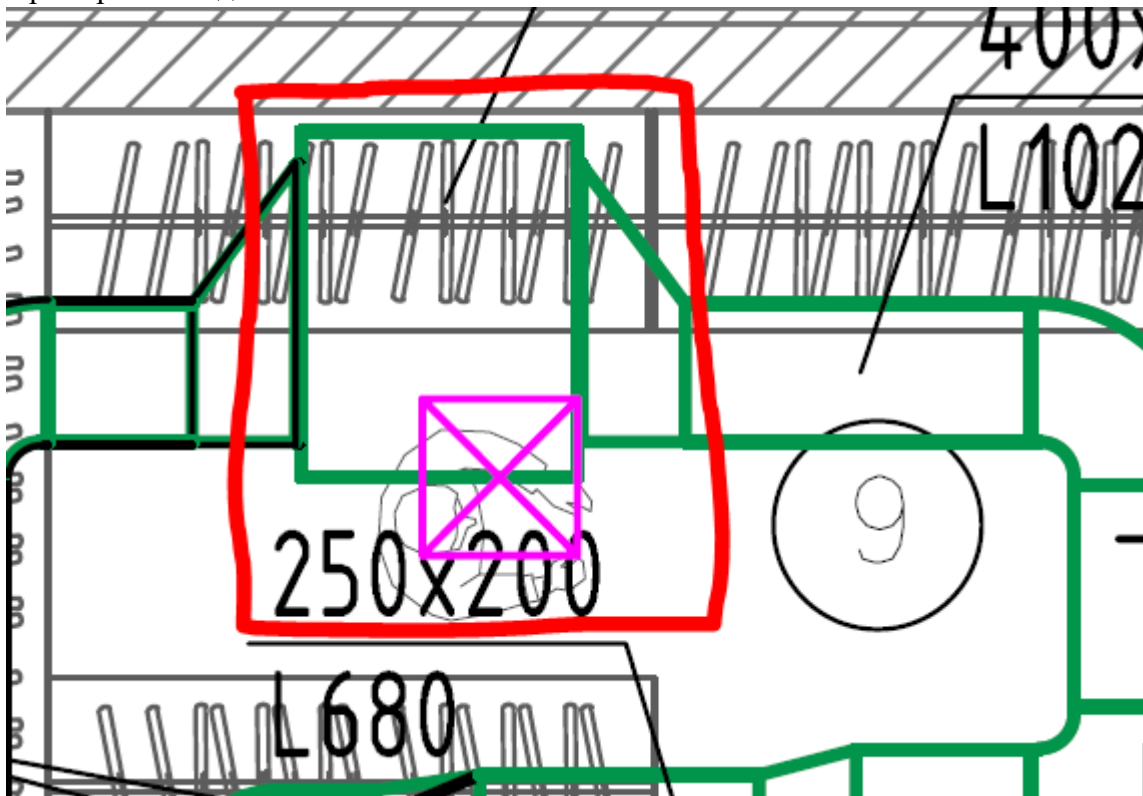
8. Заложены на каналные кондиционеры не достаточные по размеру, а где вообще не заложены, люки для обслуживания. Из практики уже понятно, что люк 500x500 да еще и находящийся под кондиционером, как видно на предыдущей картинке, вообще не дает возможность его обслужить. Необходимо закладывать люк как минимум 700x700, а лучше всего большой под весь кондиционер. Кондиционер — это оборудование, которое тоже ломается и при отсутствии люка большого придется разбирать потолок.

Примерно люк должен быть такой

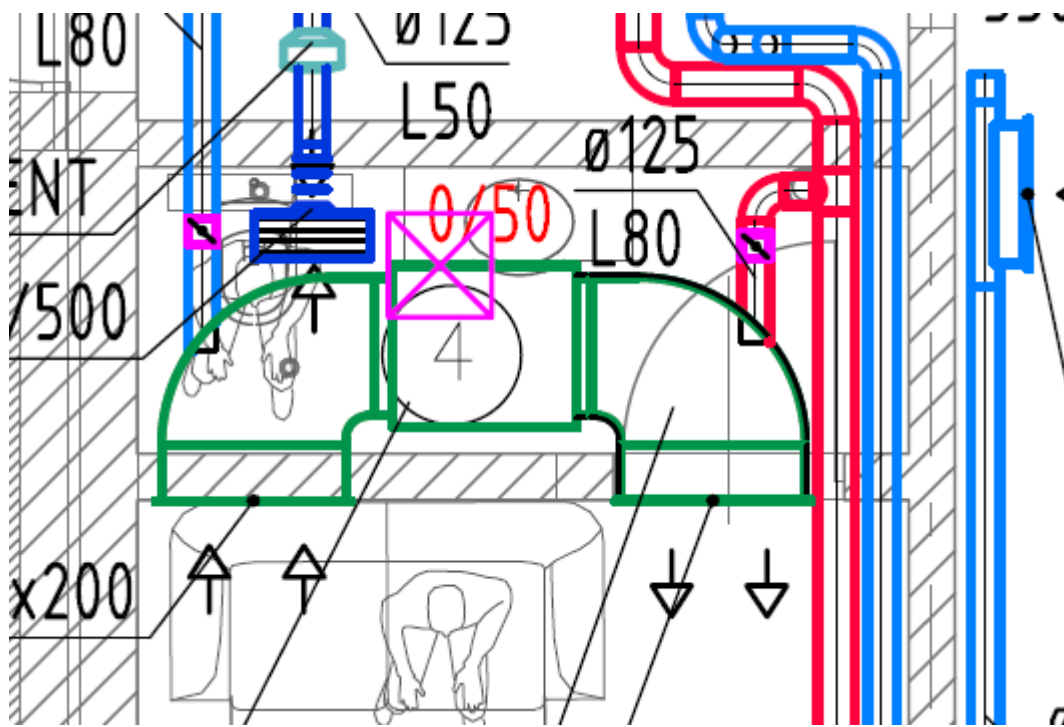
9. 1 этаж, санузел пом. 5, здесь кондиционер установлен в плотную к стене, не выполнена вставка для обслуживания фильтра, отводы очень сомнительной формы надо подключения к решеткам делать по-другому. С учетом переделок и то что люк для обслуживания нужен однозначно больше, он в этом помещении как сейчас нарисован не смонтировать. Здесь же, подключения притока и вытяжки сделано в отвод, при неработающем кондиционере приток будет через кондиционер уходить в вытяжку и воздуха в кабинете не будет.

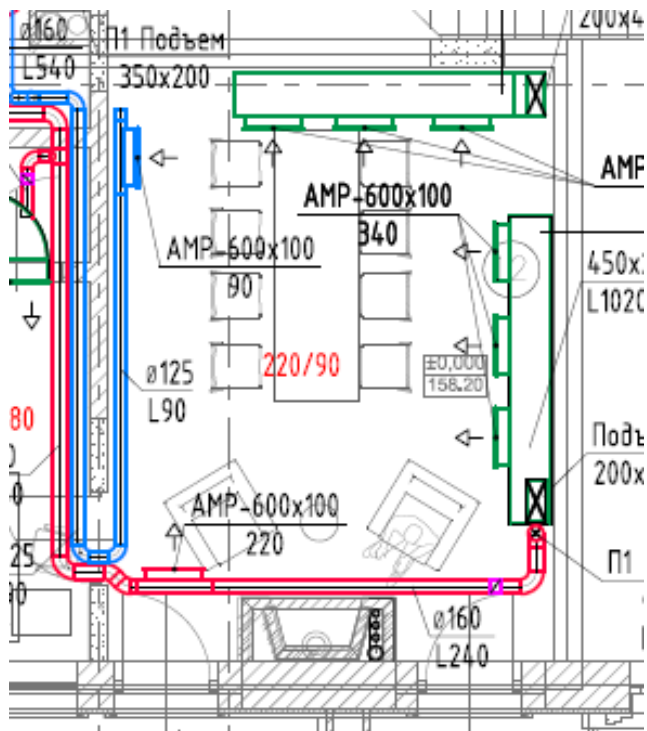
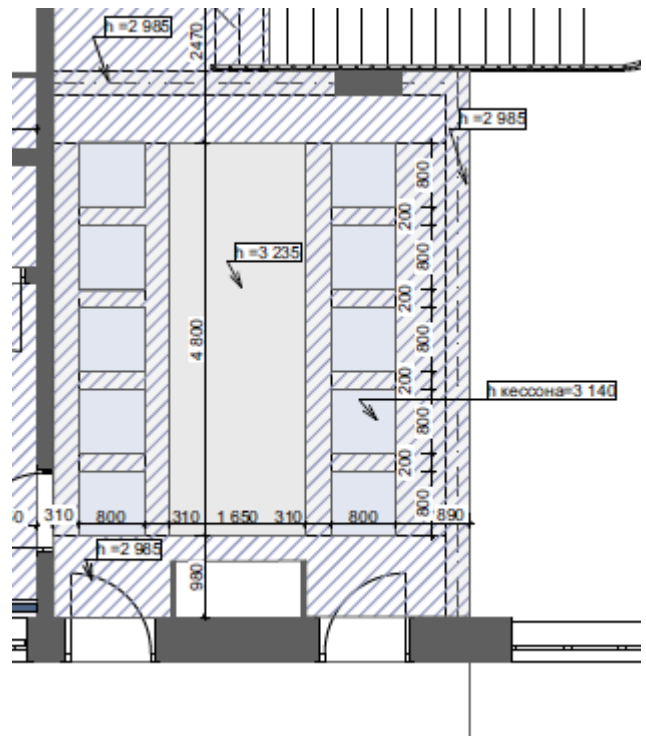
11. В гостевой на 1 этаже необходимо переделать вентиляцию и кондиционирование с учетом потолков по дизайну.

И еще один вопрос к этому же месту, в проекте ВиК заложены обычные решетки вентиляционные они точно подойдут по дизайну?

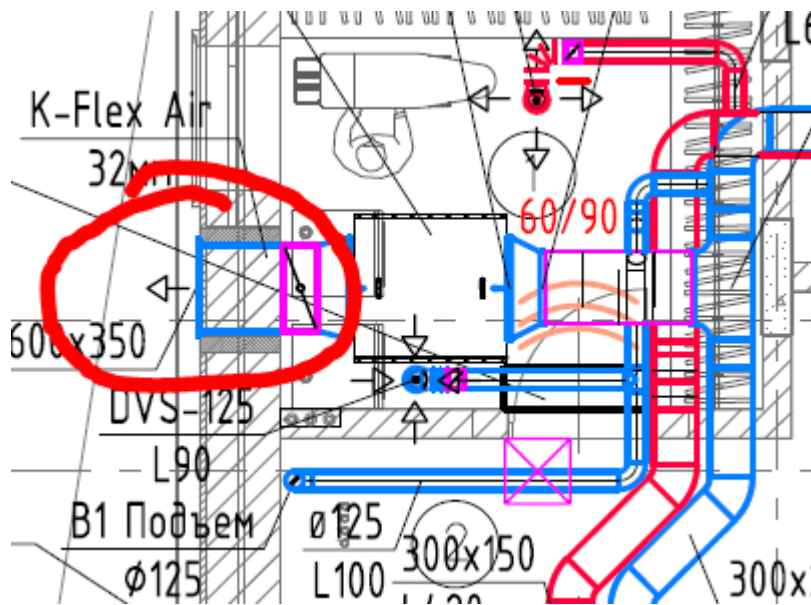
12. Выброс общеобменной вытяжки выполнен на фасад слева по плану. Сверху на мансарде по этой стене есть окна. Летом при открытых окнах будет запас от вентиляции залетать в окна.

По хорошему надо было вытяжку вывести на кровлю.

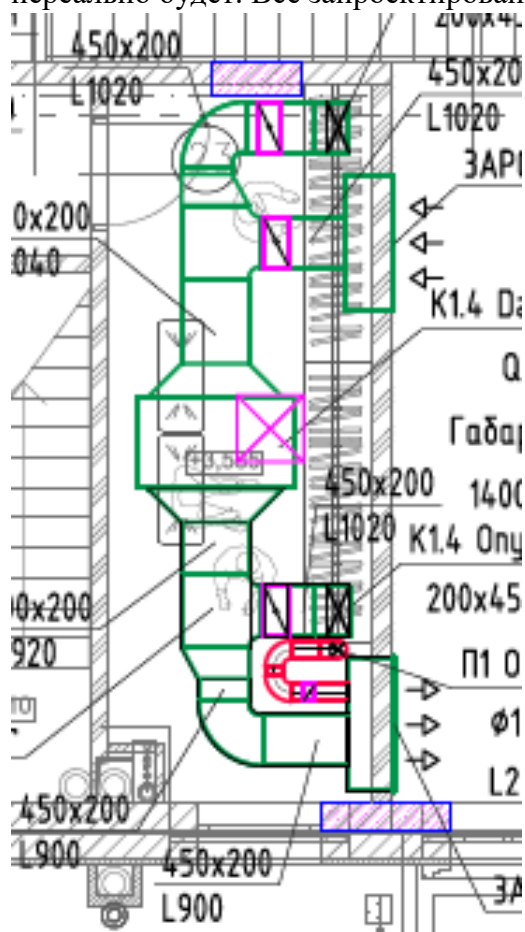
13. В гардеробной (пом. 18) на 2 этаже кондиционер сложно будет смонтировать, а обслуживать нереально будет. Все запроектировано в притык

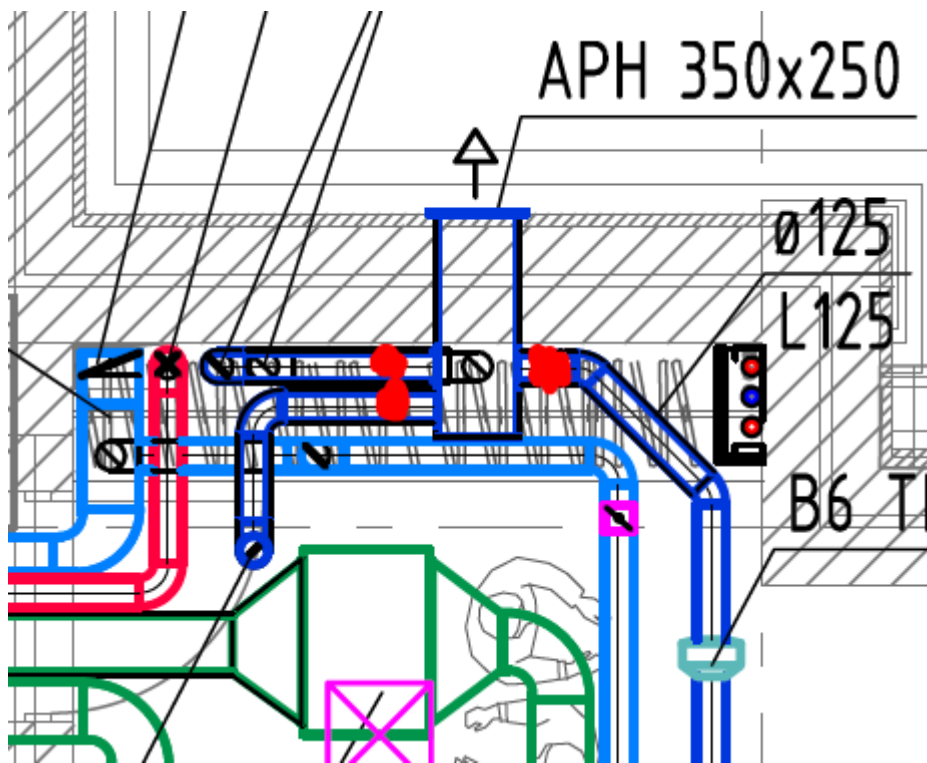
14. Вот здесь на выбросном воздуховоде на 2 этаже не запроектированы обратные клапана на воздуховодах для нескольких целей, при неработающих системах чтобы холодный воздух не зашел в дом, и чтобы друг друга не передавливали системы

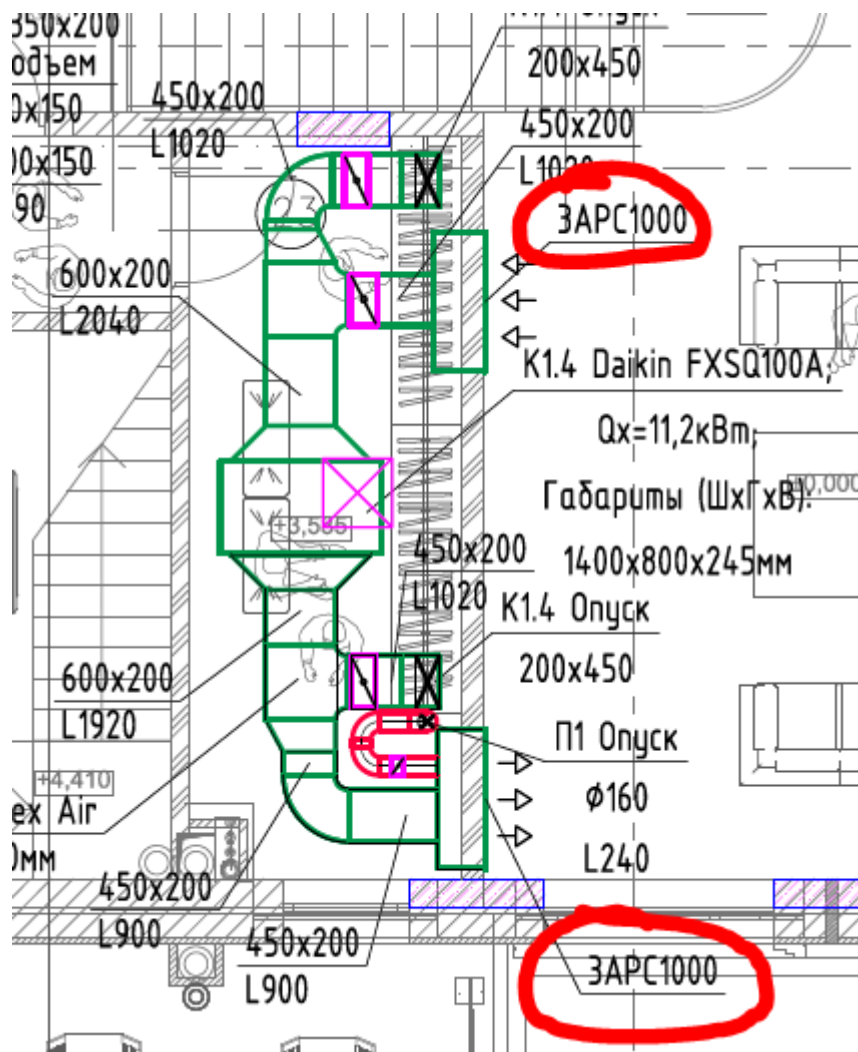
18. Вот в этом месте решетки на кондиционеры даже не вооруженным взглядом подобраны не верно, нужно чтобы они были 3-х щелевые 2,5 м или 4-х щелевые 2,0 м, но ни как 1 м

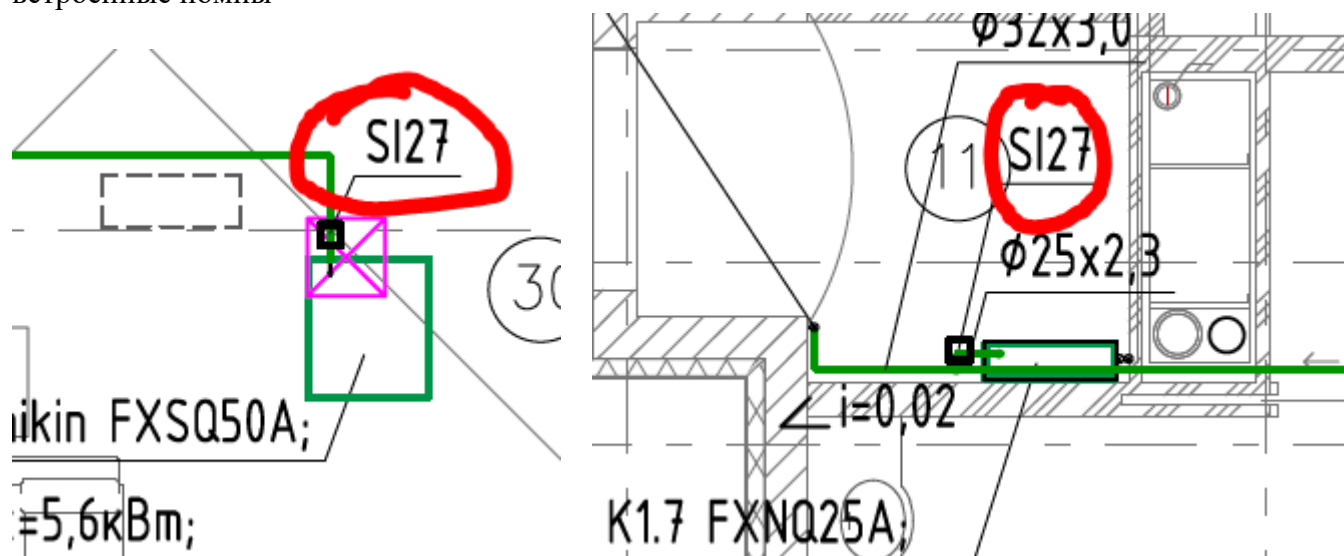
19. На канальных кондиционерах запроектированы дренажные помпы. В данных кондиционерах встроенные помпы
