Анализ рабочей документации по вентиляции и холодоснабжению

Офисное здание по адресу: г. Мытищи

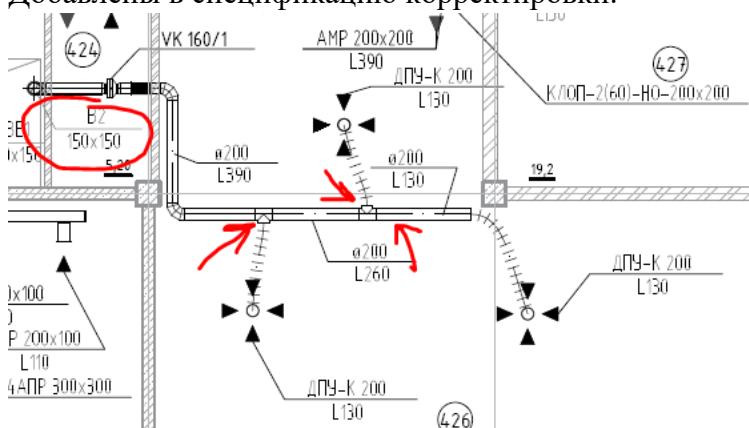
4. На системе В2 отсутствуют дроссель клапана
Добавлены в спецификацию корректировки.

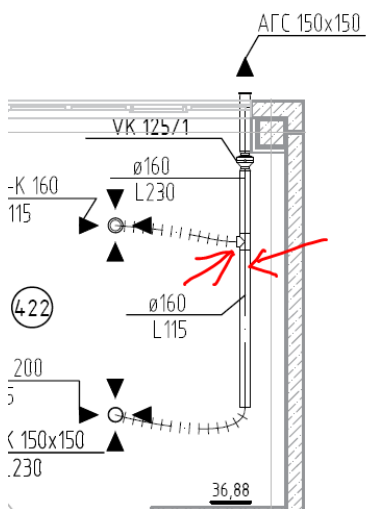
5. На системе В3 отсутствуют дроссель клапана.
Добавлены в спецификацию корректировки.

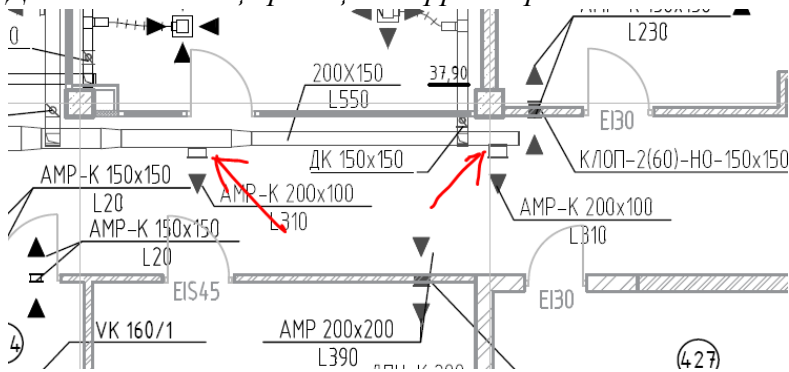
7. На П1 в указанном месте (см. картинку ниже) необходимо поставить дроссель клапана, чтобы отрегулировать воздух по трассе. Через решетки AMP-K регулировку не выполнить. Через данные решетки можно дополнительно подкорректировать расход, но отрегулировать практически невозможно.

Добавлены в спецификацию корректировки.

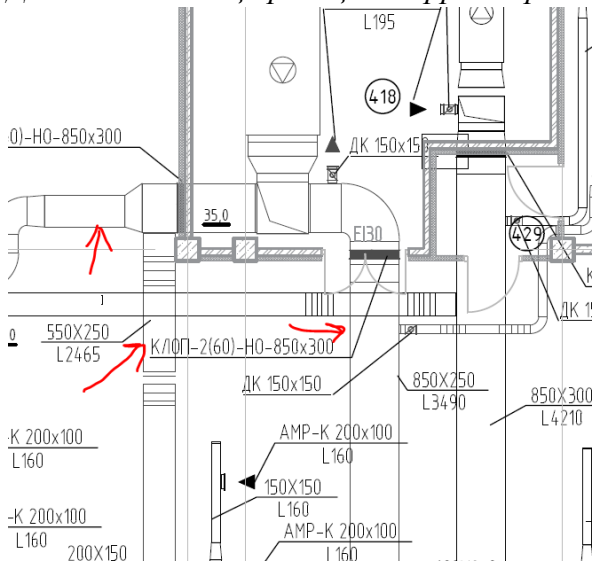
8. Для удобства наладки системы на П1 в указанных местах (см. картинку ниже) необходимо поставить дроссель клапана, чтобы сразу около венткамеры отрегулировать воздух по основным веткам, отрегулировав данные ветки уже будет проще регулировать сами ветки по длине.

Добавлены в спецификацию корректировки.

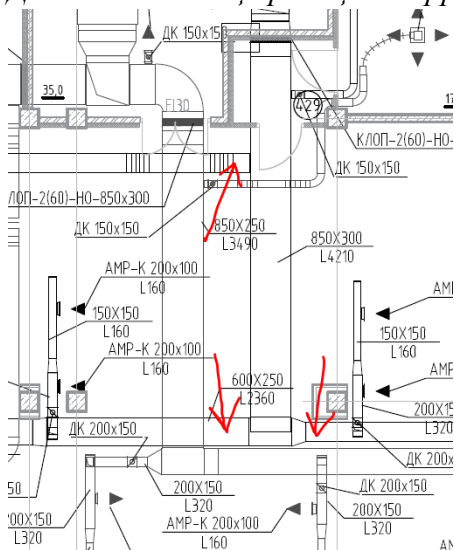
9. Для удобства наладки системы на В1 в указанных местах (см. картинку ниже) необходимо поставить дроссель клапана, чтобы сразу около венткамеры отрегулировать воздух по основным веткам, отрегулировав данные ветки уже будет проще регулировать сами ветки по длине.

Добавлены в спецификацию корректировки.

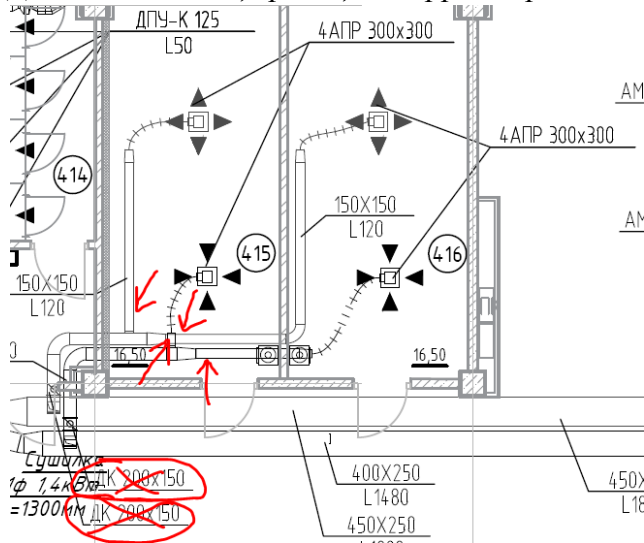
10. На системах П1 и В1 в указанном месте (см. картинку ниже) необходимо со сметы убрать дроссель клапан 200x150, и добавить два дроссель клапана 150x150. Так как воздух с ответвления на магистрали идет на два разных помещения, одним клапаном равномерно воздух не отрегулировать.

Добавлены в спецификацию корректировки.

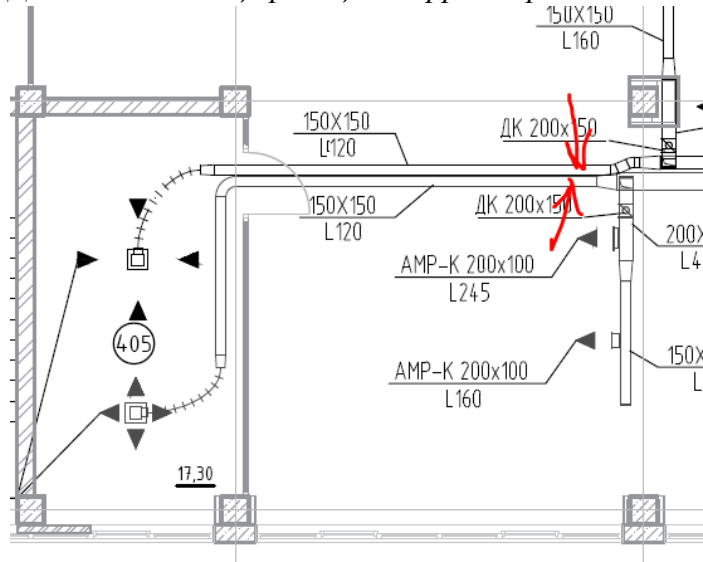
11. На системах П1 и В1 в указанном месте (см. картинку ниже) не установлены дроссель клапаны.

Добавлены в спецификацию корректировки.

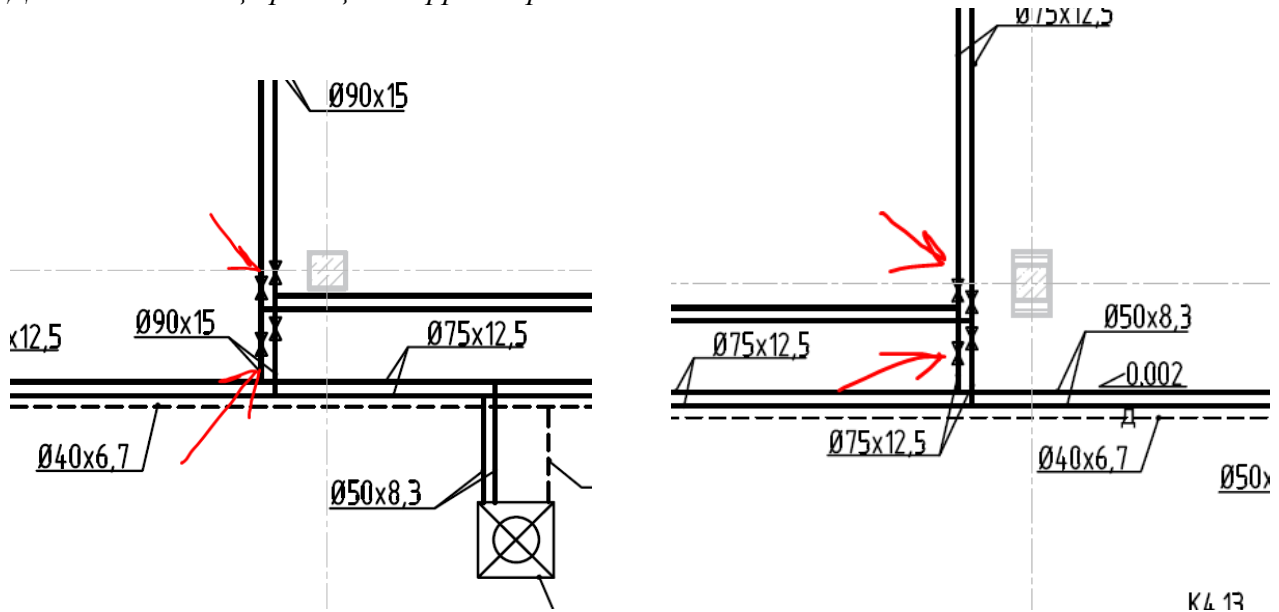
16. Для гидравлической регулировки веток холодоснабжения необходимо установить балансировочные клапаны (см. картинку ниже)

Добавлены в спецификацию корректировки.

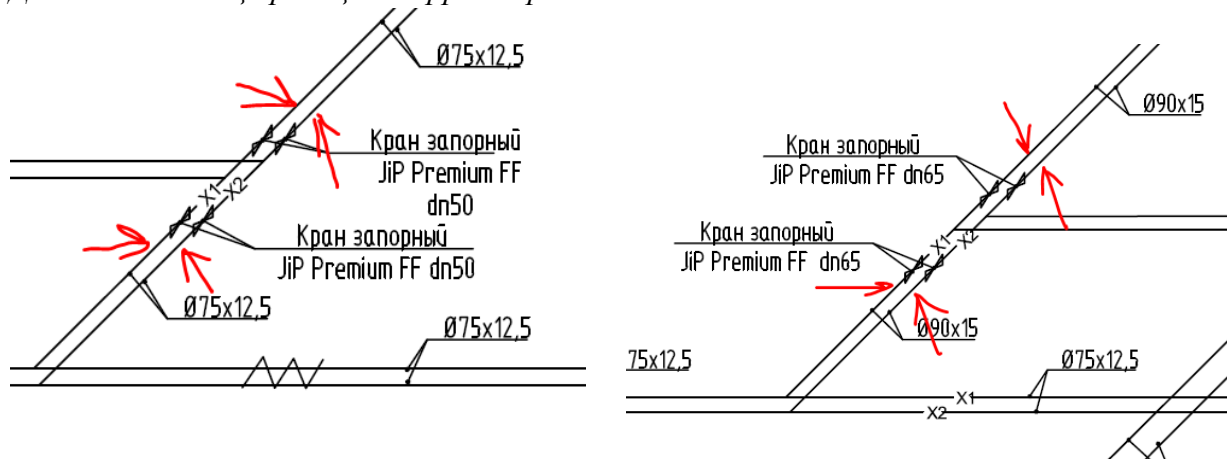
19. Необходимо с указанных мест (см. картинку ниже) установить спускные краны для слива системы.

Добавлены в спецификацию корректировки.

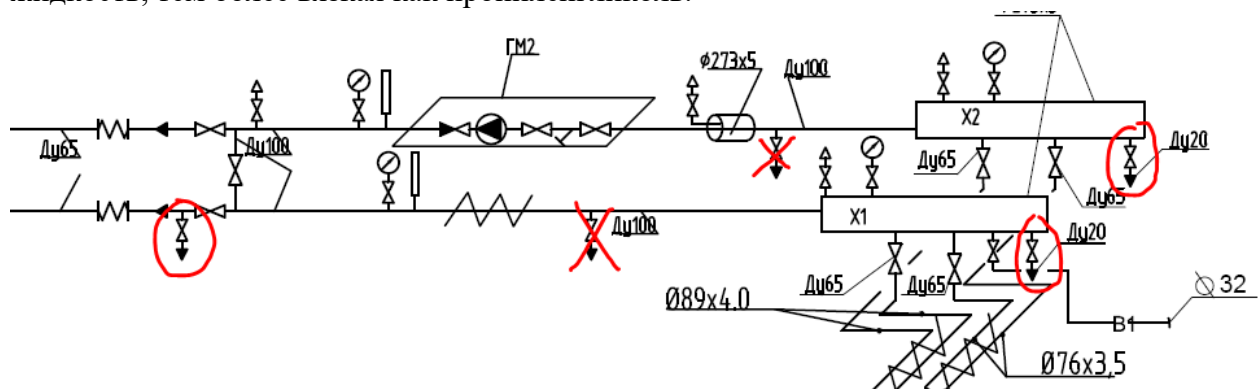
21. Убрать из спецификации два дренажных крана в указанных местах (см. картинку ниже), а остальные 3 крана заменить на ф32. При больших диаметрах через кран ф20 долго будет вытекать жидкость, тем более вязкая как пропиленгликоль.

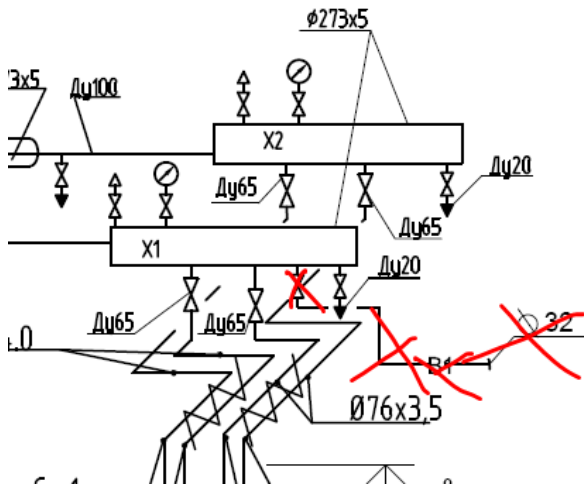
22. Убрать из схемы (см. картинку ниже) запитку от водопровода. В данной системе пропиленгликоль 50%.

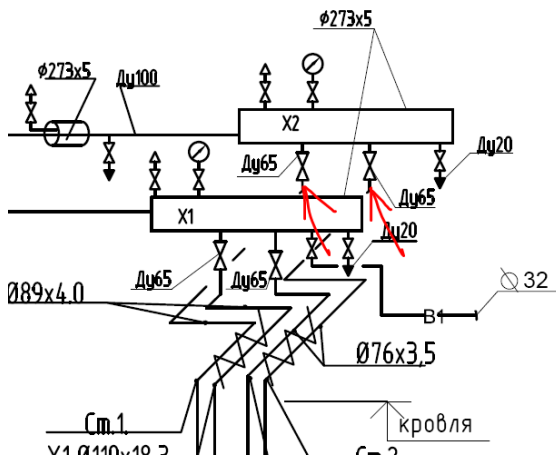
23. Не запроектирована система подпитки пропиленгликоля в систему холодоснабжения. Можно и не делать, но в данном случае когда будет утечка надо будет доставлять к объекту пропиленгликоль, насос подпиточный и в ручном режиме подпитывать.
24. Для гидравлической балансировки системы необходимо поставить балансировочные клапаны в указанных местах (см. картинку ниже).
Добавлены в спецификацию корректировки.

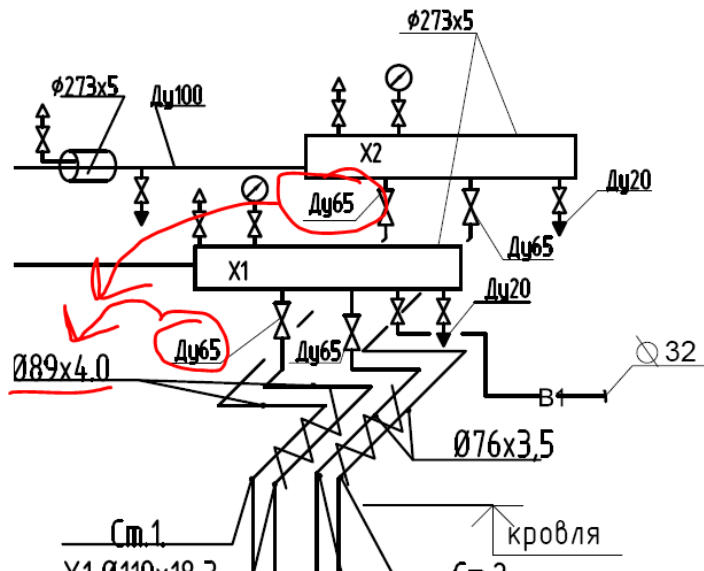
25. На схеме в указанных местах (см. картинку ниже) ошибка, краны должны быть $\phi 80$. Необходимо со спецификации два крана $\phi 65$ убрать, добавить два крана $\phi 80$.
Добавлены в спецификацию корректировки.
